Læring etter hendelse

Tid og dato for hendelsen:	14.09.2020 10:50	Sakskategori:	Arbeid nær elektrisk spenning	Arbeidsoperasjon:	Uttak av grøft
Maskin eller utstyr (Hvis aktuelt):	beltegraver	Kjemikalier (Hvis aktuelt):	I/A

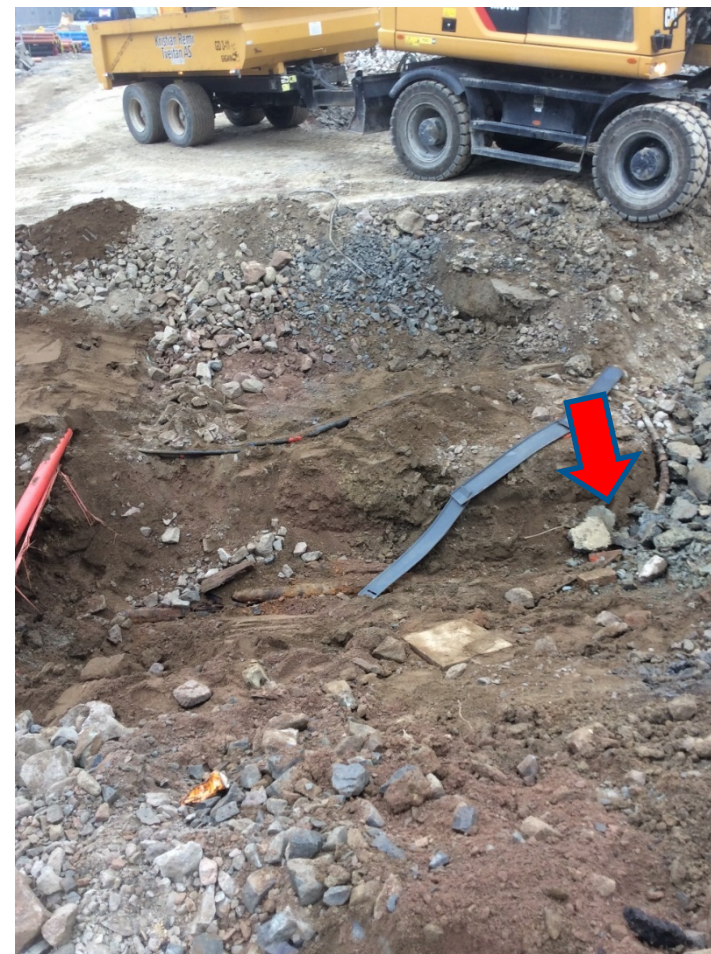
I forbindelse med utgraving for ny vannkum ble høyspent gravd over. Ifølge tegning skulle det ikke være noen HSP-kabel i området etter omleggingen i forprosjektet.

Aker sykehus mistet strømmen og gikk over på nødstrømsaggregatet. Dette medførte at alle ikke-nødvendige aktiviteter på sykehuset ble avlyst. Bydelene: Disen, Lofthus og Storo var uten strøm i 2 timer.

Kabelen ble lagt om i forprosjektet og kabelpåvisning ble ikke utført da man visste at det ikke skulle være noe der.

Maskinfører hadde fått beskjed om alt av kabler i området var borte/lagt dødt og stoppet derfor ikke når dekkebord kom til syne.

Kabelen som var lagt om i forbindelse med forprosjektet var ikke lagt iht. tegning. Det er ikke levert avviksmelding fra Hafslund. Prosjektet har ikke fanget dette opp gjennom egenkontroll prosjektering.

Manglende oppfølging fra hovedentreprenør. Burde ha innhentet As-Built tegninger til for grunnlag til prosjektering av ny kum.

- Prosjektet innhenter as-built underlag fra Elvia, for å kvalitetssikre at det samme ikke kan skje igjen andre steder.
- Årsaken til at avviksmelding ikke ble sendt prosjektet etterspørres fra Elvia.
- Kabelpåvisning hentes inn uansett om man «vet» at det ikke ligger noe i bakken.
