# Betongsøyle veltet under montasje

22.06.2020, Backe StorOslo

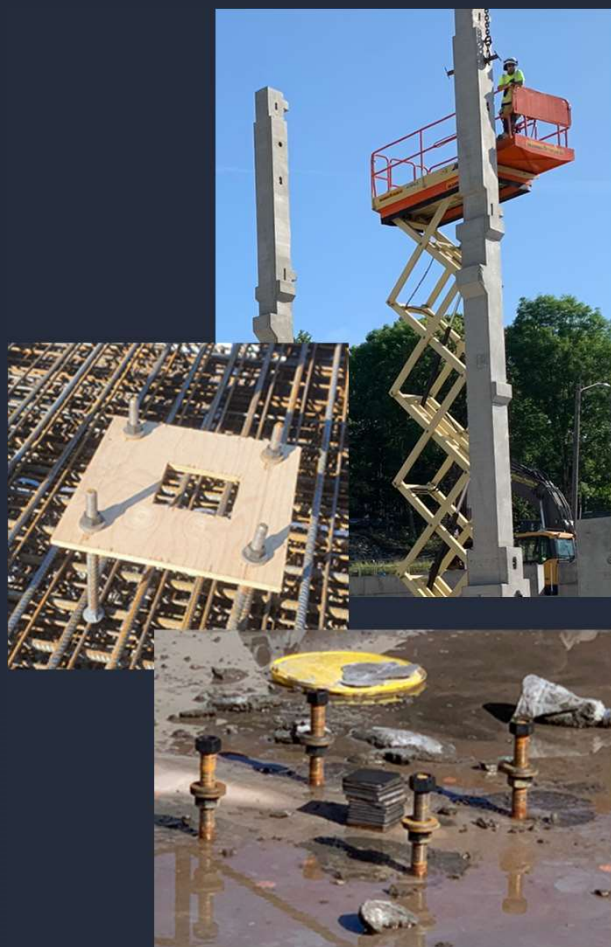
Under montasje lente en 13 meter høy søyle seg mot den ene siden, og boltene den var satt på holdt ikke igjen. Søylene veltet bort fra montøren som stod i lift for å løsne den fra kрана, kranfører reagerte raskt og fikk strammet inn kjettingen før søylen gikk i bakken. Hendelsen resulterte kun i mindre materielle skader, men kunne potensielt ha medført en dødsulykke.

- Epoxy limet som var brukt, Montocryl, hadde ikke herdet tilstrekkelig. Montocryl krever at betongen er ren og tørr, men hullet var fuktig og hadde sannsynligvis noe vann stående i bunnen da boltene ble limt.
- Boltene var limt i kjerneborede hull og ikke støpt inn i bunnplata som foreskrevet i teknisk manual fra bolteleverandør. Tett armert bunnplate og små toleranser gjorde innstøping vanskelig, og derfor ble alternativ løsning valgt i samråd med RIB
- Det var ikke noen annen avstivning av søylen

1. Krav i montasjeanvisning for lim-produkter må alltid følges
2. Avklar behov for boltegrupper/ staging tidlig. Der det velges innstøpningsgods for feste av betongelementer må dette tas inn grensesnittsmatrise mellom RIB for bunnplate og RIB prefab
3. Det bør tydeliggjøres i RIB- kontrakter og mal for avklaringsmøter at ansvaret for totalstabilitet også gjelder i montasjefasen
