SMART – Lær av ulykker

Sammenstøt tog – skinne/veimaskin.

Sylve ID: 131393

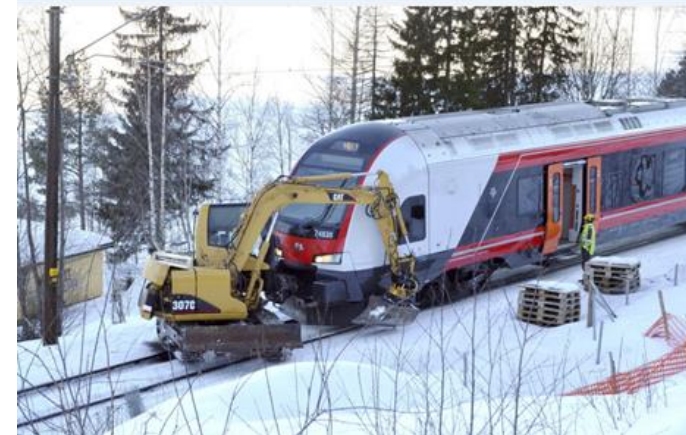
Maskinfører / LSV kjørte maskin ut på spor uten disponering av strekningen for arbeider. Toget som kom fra Lillehammer stasjon kolliderte med maskinen. Maskinfører / LSV registrerte lysene på toget rett før sammenstøtet og rakk å hoppe ut av maskinen. Maskinen ble skjvet foran toget ca 170 meter før toget stoppet.

Ingen skade på eget personell, togpersonell eller reisende. Skinne/veimaskin er kondemnabel.

Bilde tatt under befaring 23.03.17

omtrentlig på-
kjørselspunkt

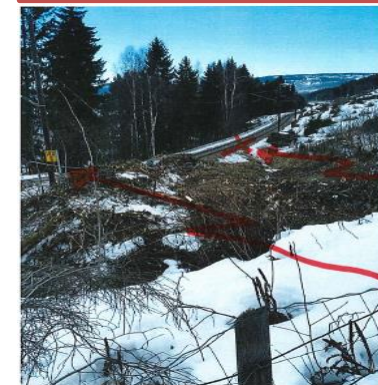
Stolpe for kjøreledning brakk og måtte erstattes. Skadeomfang på toget er ukjent, men flyttet for egen maskin når spor ble frigitt.

stolpe som ble revet
ned og senere på
dagen byttet.
