SKANSKA Boreriggvelt (09.12.21)

Fakta og konsekvens

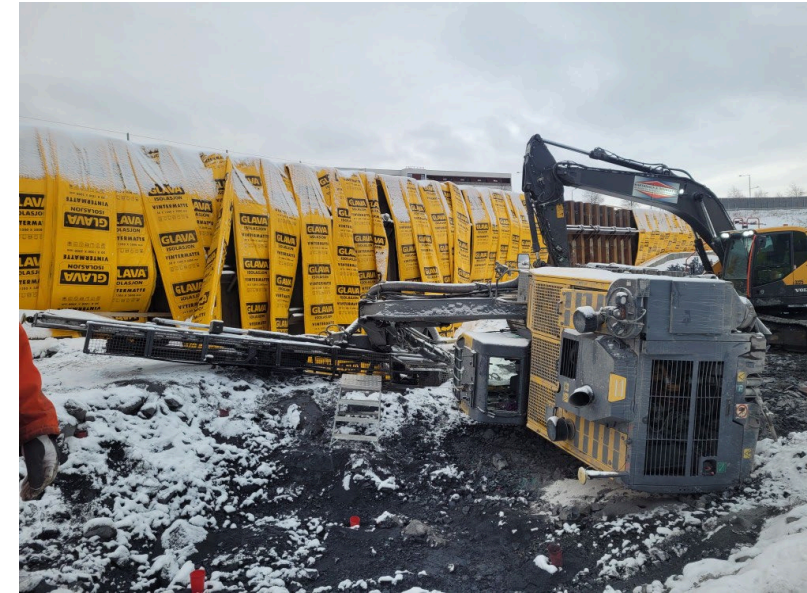
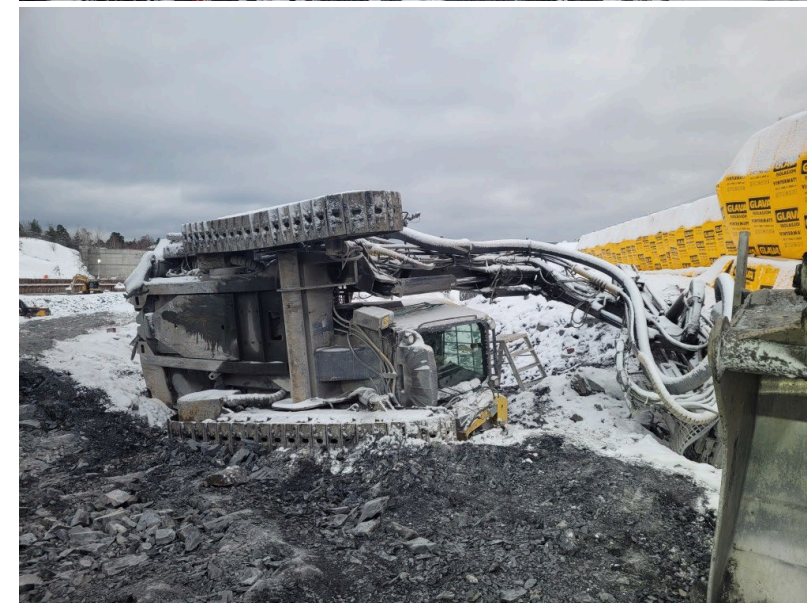
- Ifm. at borerigg skulle forflytte seg til nytt område etter at den hadde boret salvehull, veltet den over på siden.
- Riggfører satt i førerhytta, men fikk ingen skade og tok seg ut bakruta da døra var blokkert.
- Fører brukte boreårn som motvekt/balanse for å sikre mot skråning på motsatt side mens vedkommende forflytta seg, men pga. større stein i anleggsvei og vegskulder som ga litt etter, så ble det for mye motvekt mot motsatt side.
- Dette medførte at borevogn ifølge maskinfører tippa sakte over på siden.

- For mye vekt/balanse mot en side som medførte at boreriggen tippa over på ene siden.

- Stein/oppbygging av veg medførte at det på et punkt ble for mye vekt på en side – maskin ble for skjev til at den klarte å stå oppreist.

- Umiddelbare tiltak: maskinfører tok seg ut bakruta (kom ikke ut døra). Boreriggen ble berget vha. kran (egen SJA ble gjennomført).
- Fokus på tilrettelegging av anleggsvei for sikker tilkomst/ferdsel fremover.
- Vurdering av maskinfører om det er bedre/enklere å forflytte seg vha. fjernkontroll fremover – «Ta To».
