# Veggelement i betong faller ned i heissjakta

## Hendelse, konsekvens og direkte årsak:

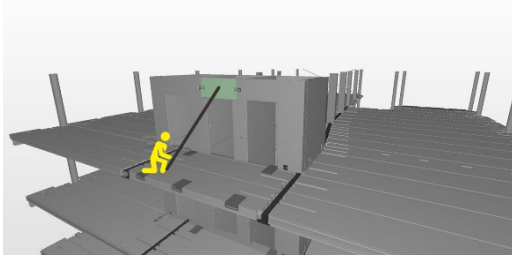
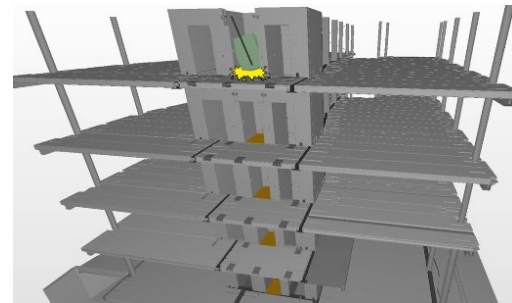
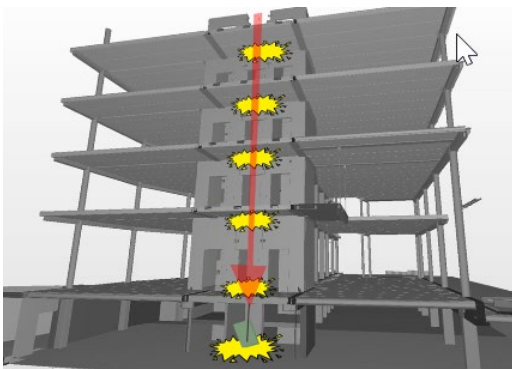
- Det foregikk forberedelser til støp på dekket over 5. etasje. Før arbeidene med å støpe kunne settes i gang, skulle et området i hulldekket skjæres for utsparing. I det området sto en midlertidig støtte til veggelementet (1,45 tonn) for heissjakta «i veien».
- Etter at støtten ble løsnet fra hulldekke, falt veggelementet med støtten ned i heissjakta. Det falt igjennom midlertidige treplattformer og landet i bunnen i 1.etg.
- Elementet var ikke sveiset fast til naboelementene.
- Døråpningene inn til sjakta var ikke sikret mot tilkomst.
- Hendelsen medførte ingen personskade men skadepotensialet var dødsfall dersom elementet hadde truffet noen i heissjakta. Elementet og treplattformer i sjakta måtte erstattes.

- Det ble ikke gjennomført SJA før arbeidet med å fjerne støttestag
- Plan for sveising var mangelfull
- Manglende stagplan for montasje
- Veggelementet skulle være holdt av minst 2 støttestag
- Manglende kontroll av utført arbeid (både mht stag og sveising)
- Operatør som løsnet midlertid støtte hadde ikke tilstrekkelig erfaring med montasjearbeid
