## 22.03.2022 Klemskade injeksjonsrigg

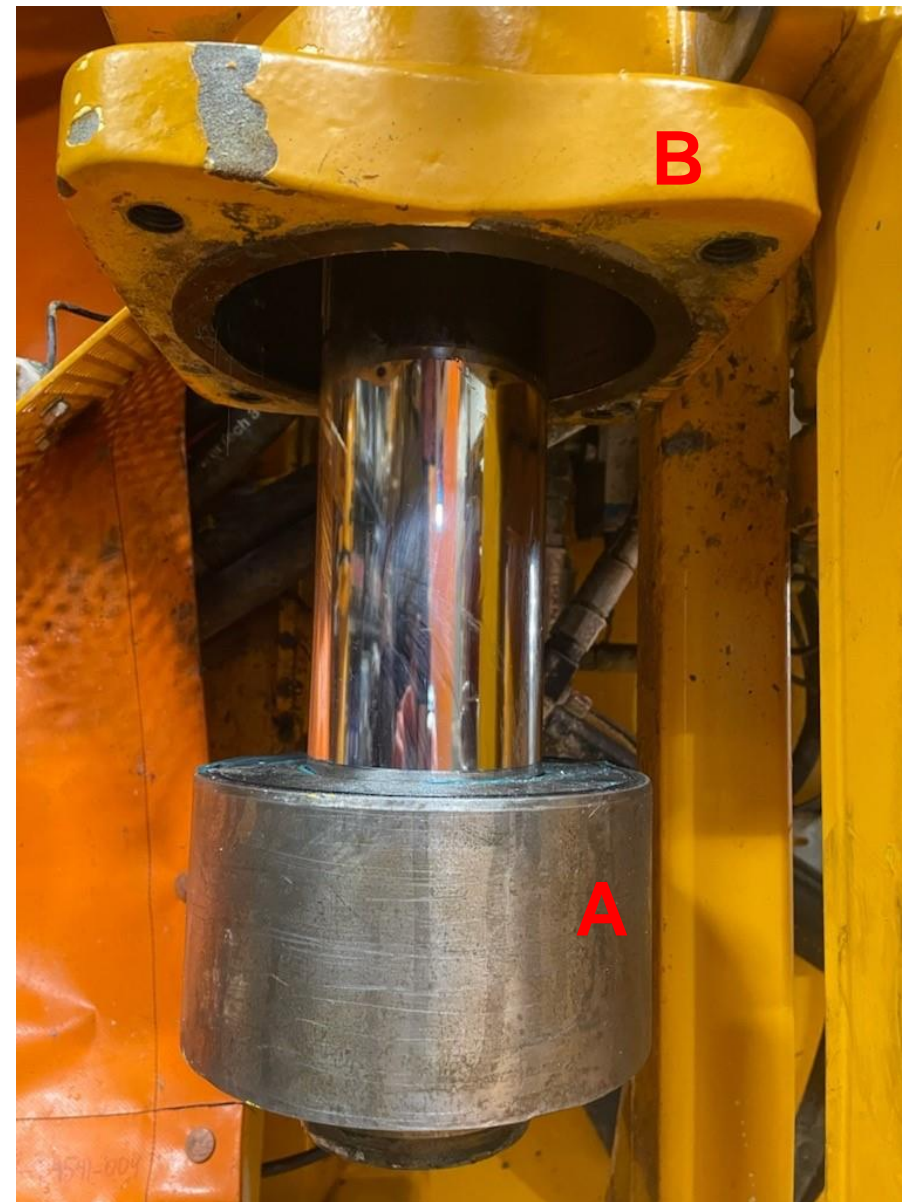
Ved overhaling/demontering av stempel på pumpe på injeksjonsrigg, får verkstedarbeider den ene tommelen i klem mellom stempel del A og øvre del av pumpa, del B. For å få løs stampelet som er i bunn av stempelstang, må pumpen kjøres litt ned for å oppnå mellomrom mellom del A og del B. I det arbeideren prøver å fjerne del A med hendene, som han tror er løs, går stampelet i retur. Og ytterste del av tommel kommer i klem mellom A og B som resulterer i at tommeltuppen rives av.

- **Utløsende:** Verkstedarbeideren trodde at del A var løs nok til å løsne med håndmakt, men pumpe gikk. Det vil si at stampelet går ned sakte og opp veldig fort.
- **Bakenforliggende:** Feilvurdering av situasjonen.
- **Læring / tiltak;**
- Ta aldri tak i bevegelige deler, stor klemfare.
- Innføre bruk av spesialverktøy som gjennomgås med alle som gjør denne operasjonen i Skanska.
- Læring etter hendelsen gjennomgås med alle tunnelskift.
- Mulig involvere leverandør for å kartlegge muligheter for overstyre maskineriet.
