Brann på teknisk tak under tekking. To tekkere tekket taket på teknisk rom. Under sveising av renna oppstår det ett branntilløp som tekker 1 blåser ut. Begge taktekkerne mener at denne første brannen ble slukket. Tekker 2 går til taket på et annet bygg for å hente brannslukningsapparat. Tekker 1 venter litt og begynner deretter å sveise videre på renna. Tekker 1 lukter røyk, snur seg og ser at det ryker fra taket bak han. Tekker 1 løper deretter ned fra det tekniske rommet til taket under for å finne brannslukningsapparat. Tekker 2 tar Alimaken opp og møter tekker 1 på taket som tar brannslukningsapparatet ut av hendene til tekker 2 og løper opp igjen på taket til det tekniske rommet for å slukke brannen. Tekker 1 slukker brannen på kort tid. Brannvesenet kom etter at brannen var slukket.

VOLLEBEKK C1B

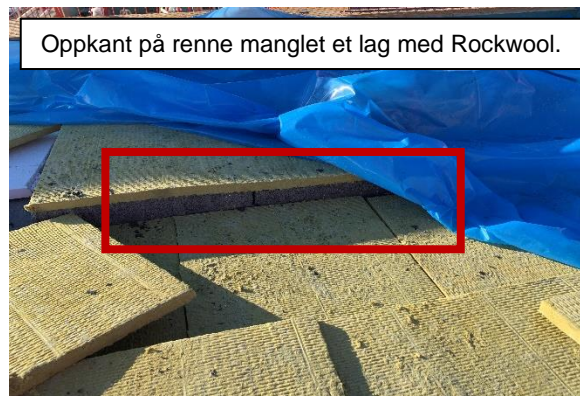
**Brannen**

- Åpen flamme mot brennbart materialet (oppkant på renna manglet et lag med Rockwool)

- Kontrollere at regler for varmearbeider blir fulgt.
- Kontrollere at riktig metode blir brukt for isolering av renne før tekking
- Få bedre system og klarhet i hvem som er leder når bas er borte

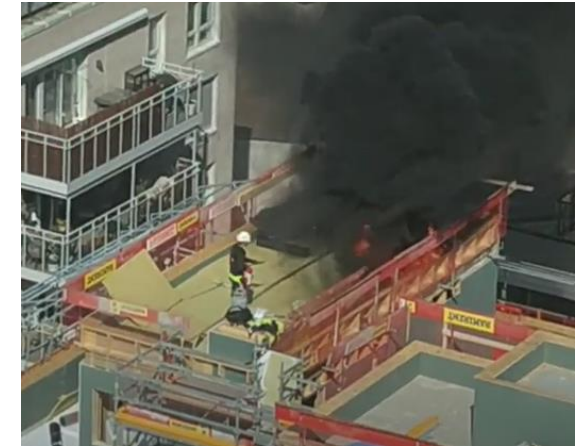
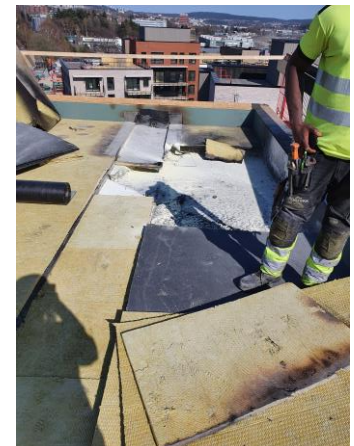
**Skadeomfang**

- Ingen personskade
- Materielle skader på isolasjon og gips.
- Politiet har opprettet sak.
