Erfaringsoverføring

Beinbrudd under innheising av gipsplater

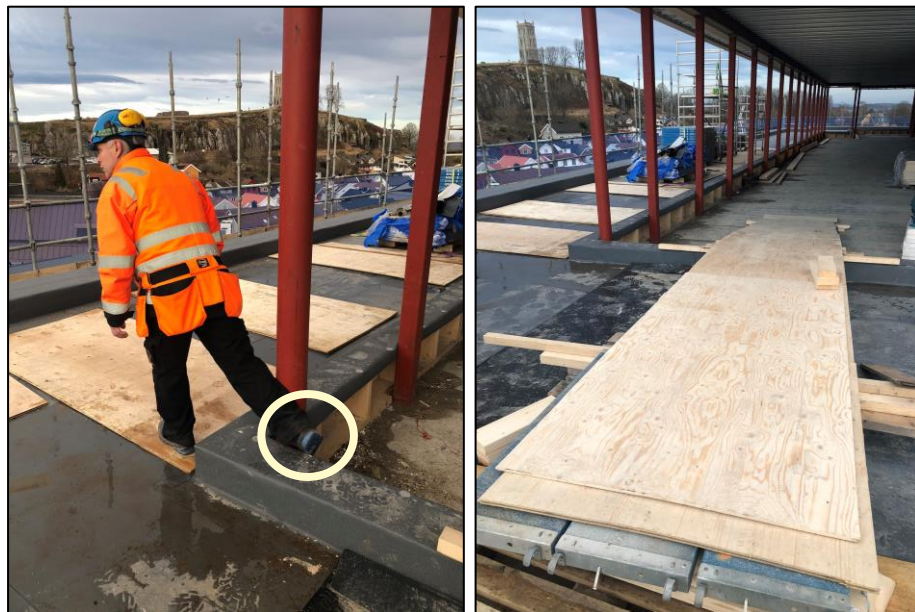
2 personer står på rampen for å ta imot pakken med gipsplater. Pakken med gips settes ned på rampen, men det viser seg at den ene gaffelen treffer stø på rampen.

Kranfører blir bedt om å løfte opp igjen pakken med gips slik at strø kan justeres. Når pakken med gips blir løftet opp igjen får pakken en rotasjon.

Personen som ble skadet forsøker nå å stoppe rotasjonen, da han ikke klarer dette snur han seg og forsøker på løpe unna.

Han snubler i gesimsen og løper inn i en stål søyle.

Han trer høyre fot/ankel inn i hjørnet mellom gesims og stålsøyle og faller forover og litt på siden.

Fallet forårsaker brudd av leggbenet

- Når pakken med gips ble løftet opp for å justere stø, var det kun 1 person på rampen. Dersom det hadde vært 2 personer på rampen ville det vært enklere å justere strø og samtidig kommunisere med kran.

- Det var ikke laget SJA for arbeidsoperasjonen.

- Utarbeide SJA for innheising av gips med tårnkran
- Gjennomgå prosjektets overordnede risikovurdering
- Sørge for at løftegaffel for gips som er eid av UE blir sertifisert

- Utarbeide prosedyre for innheising av gipsplater med gipsgaffel og kran.
