Erfaringsoverføring

Element av massivtre løsnet ved løfting

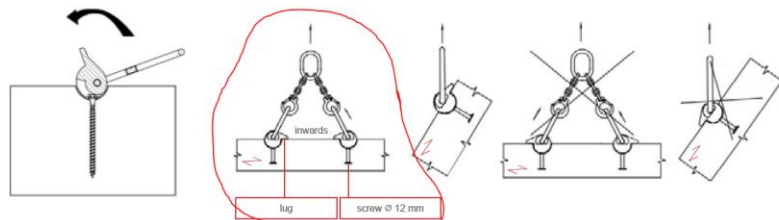
Fig. 3: correctly mount the RAPID® T-Lift transport anchor (i.e. the ball lug must face inwards)

- Bevegelse i elementet førte til at løfteskruer sklei ut av sporet i løfteklokken
- Løfteklokken vridde seg ved oppstramming av kjetting

- Det benyttes 2 stk. løftepunkt pr. element
- Det benyttes dermed 2 stk. løfteklokke pr. element
- Samtlige på byggeplass er informert om at «vinge/tunge» på løfteklype skal vendes inn mot løftekrok
- Løftekjettinger må være såpass lang at det minimum blir 60gr vinkel på løft (ikke lavere enn 60gr)
- Anhuker må påse at løfteklype ikke forflytter seg ved oppheising
- Gjennomgang av hendelsen med alle på byggeplass

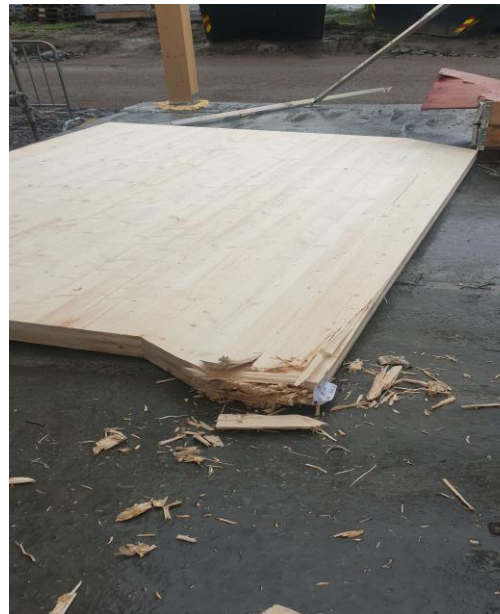
- Elementet ble lagret stående, og det medførte at kjetting ikke var oppstrammet da kran tok over løftet
