# Erfaringsoverføring

## Krankollisjon som følge av svikt i antikollisjonssystem

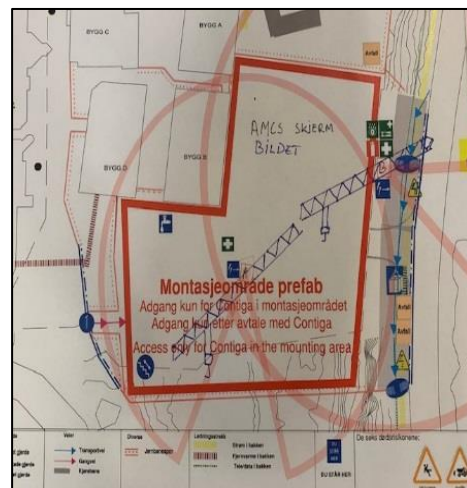
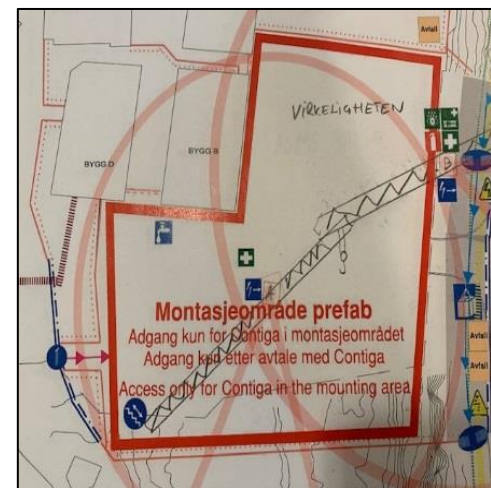
Kran A skulle losse en stålbejler og søyler fra lastebil. Når kran A svingte kranen kom bakliggeren i kontakt med vaieren til kran B, som på tidspunktet hadde et HD i løfteåket som skulle monteres. HD var i posisjon og montasjelaget hadde fått av den ene sikkerhetskjettingen når bakbrua til kran A kom i kontakt vaier i kran B. Dette førte til at HD fikk en pendelbevegelse vekk fra monteringsområdet og kranfører i kran B trakk HD elementet videre vekk og opp, slik at returpendelen ikke skulle skade montasjelaget eller komme i konflikt med andre bygningsdeler.

Når systemene i kranene ble sjekket av kranleverandør ble det oppdaget at når kran A hadde fått ny antikollisjonsskjerm og oppdatert software, så var denne av en nyere versjon enn kran B. Dette medførte til at det ble oppgitt feil posisjon på bakliggeren på kran A og løpekatt til kran B, og som medførte at kran A kunne svinge inn i vaier til kran B. Dette var en til nå ukjent feil og når begge kranene fikk samme versjon på softwaren til antikollisjonssystemet virket alt som normalt igjen.

- Forskjellig type software versjoner på de 2 kranene førte til feil på antikollisjonssystemet.

- Når kran A fikk ny skjerm ble ikke softwaren i begge kranene oppdatert til samme versjon.
- Dette var en ukjent feil for kranleverandør.

- Fysisk sjekke antikollisjonssystemet hver morgen før oppstart.
- Utarbeide elektronisk sjekklister i Dalux for kranførere. Dette medfører sporbarhet som sikrer at daglig sjekk blir utført.
