Sprengningshendelse E39

Dato: 30.06.22

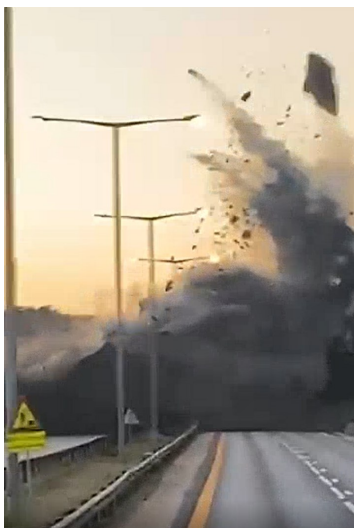
100,6 kg sprengstoff med 25-og 35- kubber ble brukt. Salve var forboltet og sømborret, og stein lagt i forkant salve. Bordiameter 64mm, dybde ca 5m. Mønster 80x80.

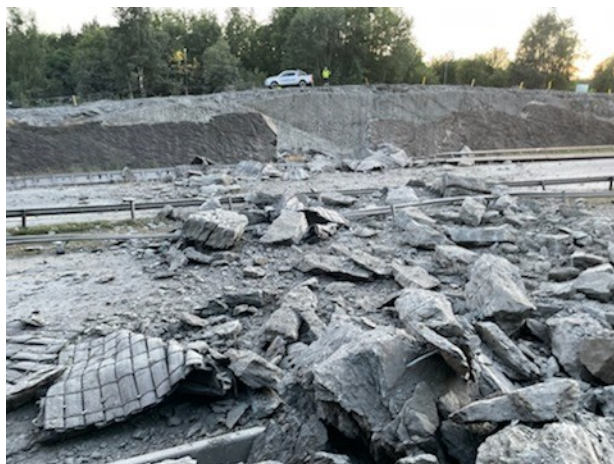
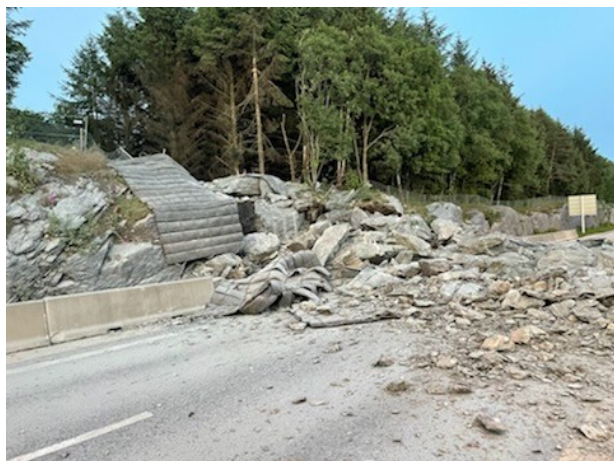
Stein med størrelse rundt en kubbikmeter og skytematter ble sendt ut i lufta og over på andre siden av E39.

- Salve ble skutt uten forsinkelse med elektronisk tennsystem
- Store slepper og hulrom i berget

Materiell: Ødelagt forskaling i brokar vest, skader på vegbane, skader på autovern.

Skyting for brokar øst. Salve skutt natt til fredag 01.07, hvorpå utkastet var av en størrelse som ikke var forventet. Berget var fullt av slepper og hulrom, og salve ble skutt uten forsinkelse for å unngå kutt i salve med påfølgende forsager. Elektroniske tennere har en usikkerhet på 0,03% av forsinkelsestiden, mens de mer brukte tennsystemer som elektronisk og nonel har en usikkerhet som kan utgjøre pluss/minus 12 millisekund. Det medfører at å skyte salve uten forsinkelse med elektroniske tennere kan skape et større trykk og medfølgende utkast enn ved bruk av andre tennsystemer med samme tennerplan.

- Opprydding av sørgående for å slippe trafikk forbi
- Varsling av nødvendige instanser, inkl. politi
- Rydding og asfaltering av veg

- Utarbeidet utvidet RUH
- Gjennomgang av hendelse på prosjektnivå og byggherrenivå, samt i bergsprengningsavdeling.
- Distribuering av læringsark i bedriften

- Unngå å skyte elektroniske tennere uten forsinkelse
- Viktigheten av å ha tilstrekkelig beredskap ved kritisk arbeid
