Balkongnedfall fra 6. etasje

HENDELSEN

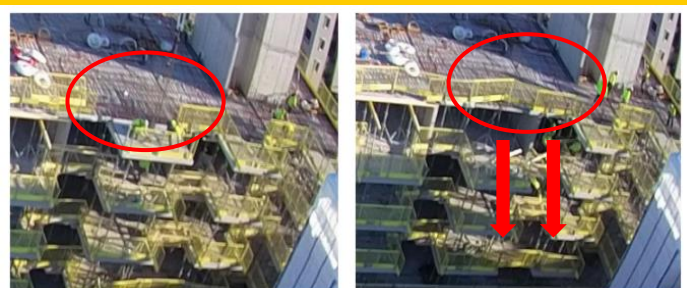
Et balkongelement (4 tonn) faller 6 etasjer og lander i en trafikkert faringsveien.

- Et betongelement løftes og plasseres på klargjorte støtter
- To betongarbeidere kobler fra hiver og og starter montering av rekkverk.
- Kranfører varsler at balkongen beveger og en person må gå raskt inn på dekket igjen.
- Støttene som balkongen ligger på velter og faller ned. Balkongen treffer underlaget med et hjørne og hopper inn i et stillas på motsatt side.
- En person passerer nedslagsfeltet like før nedfallet og en truck er på vei gjennom (7,5 m unna). Flere personer arbeider i nærheten, men ingen blir truffet.

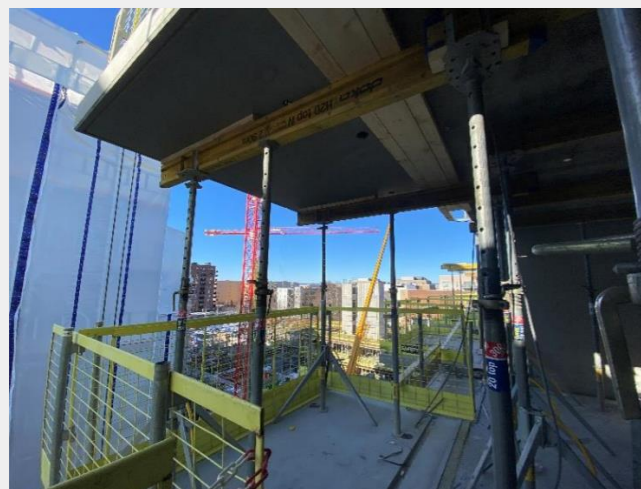
- Dekkereis er ikke tilstrekkelig avstivet

- Metode for arbeidet er ikke beskrevet i prosedyre.
- Mangelfull SJA
- Feil design på dekkereis

- Avstiving av all dekkereis for balkonger
- Forsterke avsperringsrutiner
- Ny SJA

- Nye krav til avstiving i selskapet

- Nye krav til avstiving i selskapet
- Ny prosedyre for montasje av balkonger
