## Fallulykke gjennom utsparing i gulv

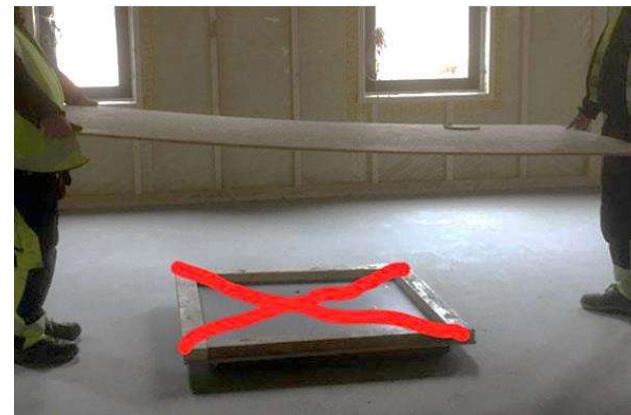
To personer arbeidet med montering av glassfasader. Prefabrikkerte plater av finer ble benyttet som midlertidig tetting av glasspartier. De oppdaget at en av platene lå på gulvet, ikke lagret blant de andre platene. Sammen løfter de platen for å legge den på plass. Personen bakerst trækker ned i en åpning dekket av platen. Utsparingen var 80 x 80 cm, og personen falt 1,7 meter ned på lavere nivå. I fallet slo han arm, hode og hæler. Etter hendelsen jobbet han videre ut dagen, men dagen etter var han hjemme som følge av smerter. Etter helgen var han tilbake på jobb. Det er ikke trolige medisinske følger.

Opprinnelig tildekking ble oppdaget å være i dårlig forfatning og fjernet. I mellomtiden ble det lagt på en løs finerplate i påvente av en ny tildekkingsplate. Området ble ikke avspærret.

- Umiddelbart tiltak var å informere alle på prosjektet om hendelsen og hva som gjelder i forbindelse med utsparinger
- Ingen må fjerne eksisterende sikringer og gå fra stedet!
- Dersom eksisterende sikring må byttes, skal dette gjøres umiddelbart og med tildekning som beskrevet i SHA-plan
- Alle må sørge for at prosjektets varslingsplan følges ved alvorlig hendelse eller personskade. Dette for å ivareta oppfølging av de involverte og sikring av skadestedet
