Pakke med stålplater faller ned 7 meter

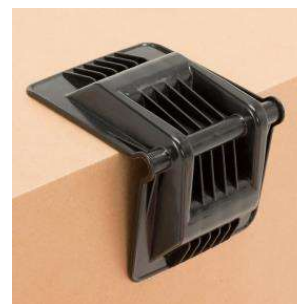
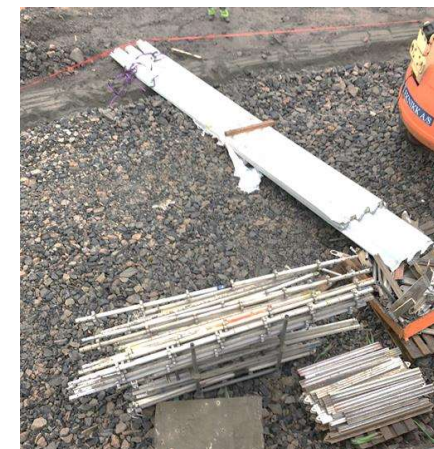
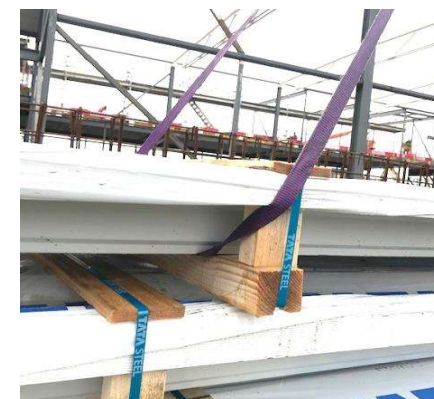
Under løfteoperasjon av en pakke med TRP-plater (1504kg) falt lasten ned 7 meter, traff bakkeplan en halv meter unna lift i bruk og på område uten avsperring.

Det ble benyttet fiberstropp i løftet. Skarp kant på TRP-platene/pakkene kuttet fiberstroppen.

Ikke benyttet kantbeskytter for å beskytte fiberstropp mot skarpe kanter.

Ikke benyttet alternativ løftemetode for pakkene med TRP-plater.

- Alle involverte i løfteoperasjonen deltar i SJA-gjennomføring
- Det er ikke tillatt å bruke fiberstroppler uten beskyttelse ved løft av materiell med skarpe kanter. Ved bruk av fiberstroppler skal brukermanual brukes. Ellers benyttes kun godkjent løfteredskap: -Eksempelvis ståltau, kjetting, åk eller klype.
- I oppstartsmøte med underentreprenør skal Sjekkliste. Prosjektspesifikke HMS rutiner/krav gjennomgås
- Punkt 9 i sjekklisten Rutiner for bruk av felles maskiner/utstyr skal avtales og aksepteres
- Sjekkliste skal signeres av UE/TUE
- Anbefaling om oppfriskningskurs årlig for kranførere/operasjonelt ansvarlig ved løfteoperasjoner.
