Fallulykke da platt i stillaset løsnet

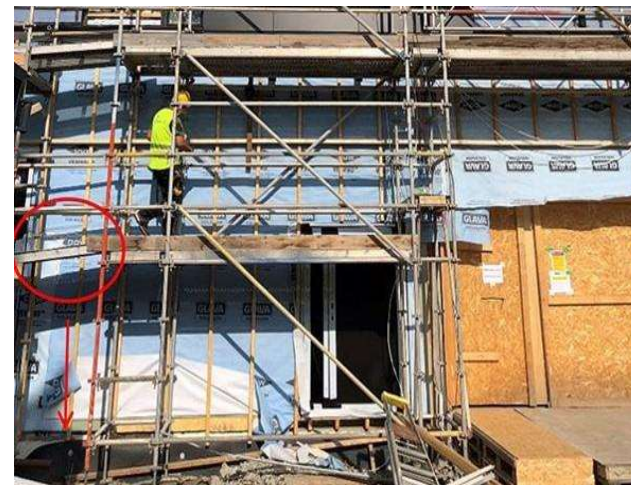
Alu-plank som lå over et område med høydeforskjell på stillaset løsnet. Alu-plankene lå oppå stillasen på hver side.

Arbeidstaker falt ned ca. 2 meter og ble kraftig forslått. Potensielt meget alvorlig fallulykke.

Ståltråd som festet alu-planken var enten fjernet eller fikk tretthetsbrudd.

- De som skal endre på stillas må kjenne til potensielle farer og la stillas kontrollør godkjenne endringen
- Helst la stillasbyggerfirma gjøre endringer i stillas
- Sperre av stillas til det er sikkert igjen
- Planlegg stillaset - unngå nivåforskjell på stillas
- Det skal ikke være hindringer i gangsonen på stillas
