Limtresøyle veltet

Fakta og konsekvens

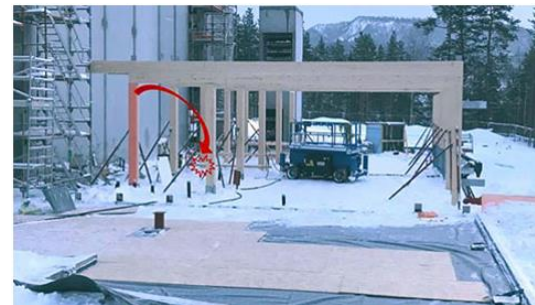
Under montasje av massivtre ble en limtresøyle huket av krana før den var sikret med stag i to retninger. Tresøylen falt ned og traff skulderen til en sveiser som jobbet med søylepunkt. Ingen alvorlig personskade fra hendelsen.

Rutinen for montasje ble ikke fulgt, da bare ett av støttestagene var montert før avhuking.

Dårlig kommunikasjon mellom montørene.

Sikkerhetsavstand ble ikke overholdt og det manglet avsperring.

- Gjennomgang og repetisjon av rutiner med hensyn på montasje, avhuking, sikkerhetsavstander og avsperring
