1. Hva har skjedd?

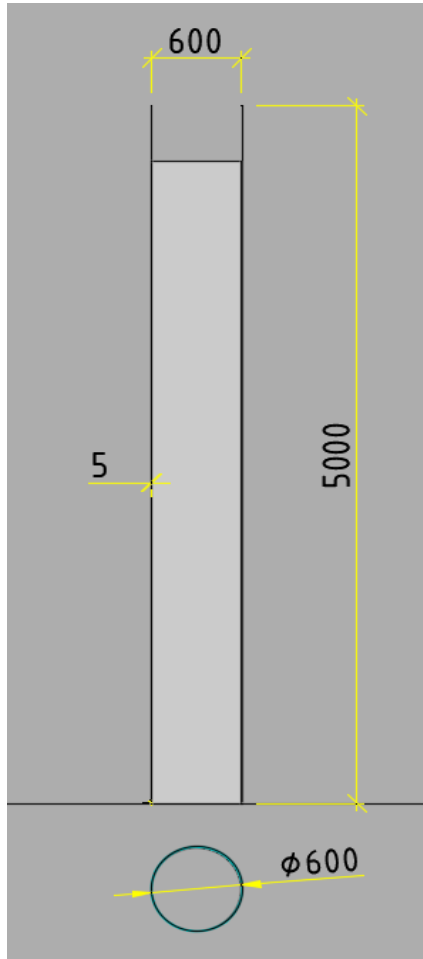
Med pappspøyle $\varnothing 600$, $t=5\text{mm}$ og $L=5.0\text{m}$ som vist ovenfor vil det kunne oppstå oppadrettet trykk på pappspøyle hvis betongen kommer innunder pappforskalingen, se skisse over

Det ble støpt en søyle på ca 5 meter. Søylene var satt opp i hht. rutiner for støp av søyler. Etter ferdig fylt betong løftet søylen seg litt opp i bunn grunnet en liten justering for å få den i vater. To personer som sto i lift og utførte arbeidsoperasjonen prøvde å sette søylen opp igjen, men det var ikke mulig. Søylene datt derfor ned. Det ble ikke personskader, bare materielle skader.

- Søylene sto litt ute av lodd og ble dermed justert

- Det var ikke oppstikkende armering grunnet at søylene er plassert oppå en STI boks.
- Ble støpt med betong med SKB, noe som ikke er en standard operasjon

- Vurdere om man skal gå over til vanlig betong uten SKB. Dette vurderes sammen med RIB (Prosjekterende/betongspesialist)
- Benytte seg av 4 støttebein der det er mulig, dette er ikke mulig ved fasaden
- Benytte seg av stropper som en ekstra barriere
- Alltid sjekke at forskalingen står i vater før støp
- Fugeskum i kant rundt
- Ha en person (BAS) som har ansvaret for å sjekke tiltakene og søylene før støp
- Nødvendig avsperring av området og eventuelle dekkekanter (område under) (Doka-screen når denne er på plass)
