## Fakta og konsekvens

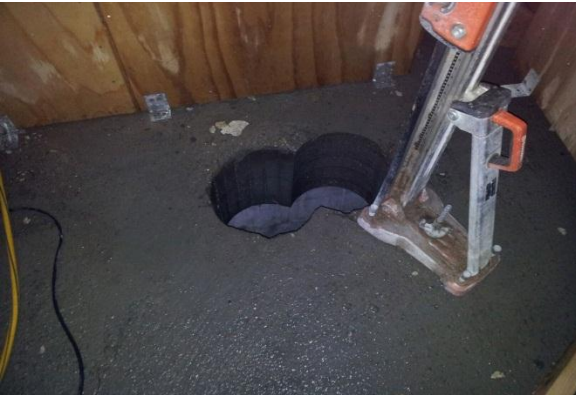
- Kjerneboring  $\varnothing$  300 mm på tak av 9.etg. Boringen foregikk over sjakt som strekker seg fra kjeller til tak, 10 etg.
- Kjerne falt fra tak til kjeller hvor en rørlegger jobbet på stillas ved aktuell sjakt. Kjernen traff stillas. Rørlegger ble ikke skadd.

- Kjerneborer sikret ikke kjerne ved gjennomboring men lot denne falle fritt ca. 4 meter ned på en treplattung.

- Kjerneborer feilvurderte behovet for sikring, og mente betongkjernen kunne lande på en treplattung som var bygget i sjakten en etasje under. Fallhøyde ca. 4 meter.
- Dårlig kommunikasjon mellom involverte parter, tidspress og uerfaren kjerneborer.

- Det må gjennomføres SJA på boring som fraviker «standard».
- Involverte personer må ta seg tid til å tenke.
- Det må vektlegges god kommunikasjon.
- Prosedyrer må følges.
