Hendelse

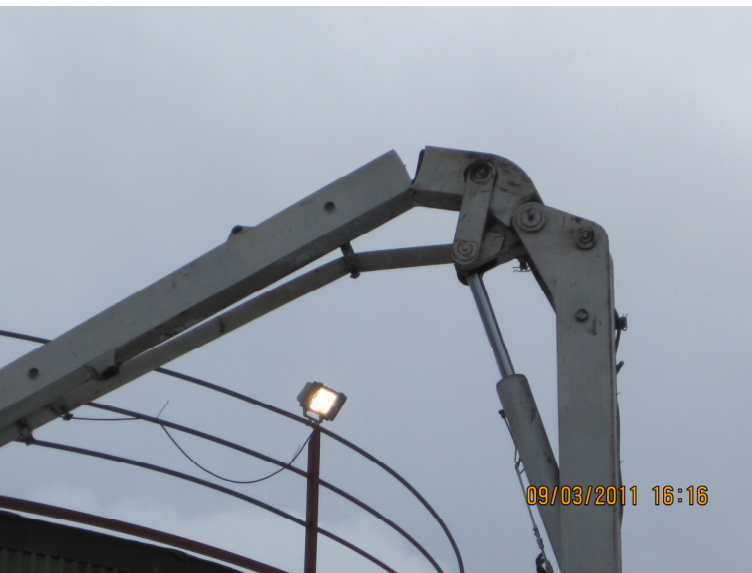
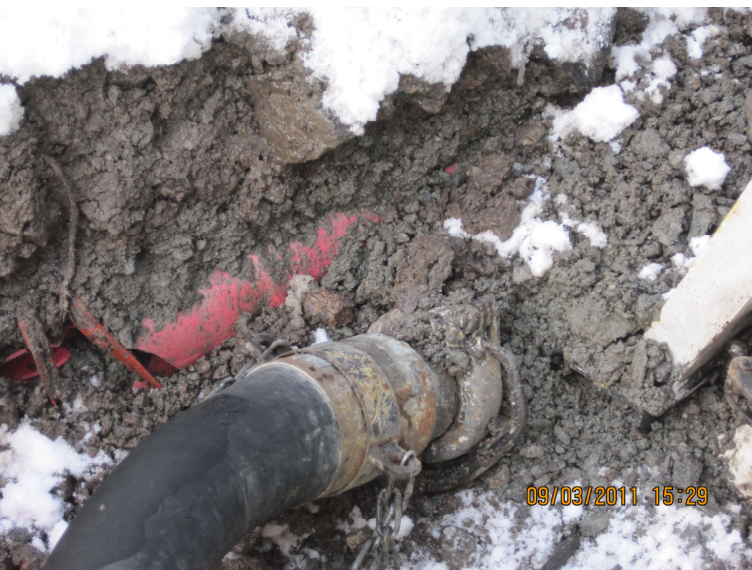
Slange landet ved siden av høyspentkabel i grunnen. Trekkerøret som er knust var blindt.

- Materielle skader på betongpumpe: Brudd i bom i ledd B rett bak forsterkningsplate.
- Materielle skader: Knust trekkerør.
- Produksjon: Stans i produksjonen etter hendelsen. Bergingsoperasjon, og møtevirksomhet.

- Bom på betongpumper er ikke definert som løfteutstyr, og er ikke underlagt krav om årlig, sertifisert kontroll av myndighetene.
- Involverte virksomhet har sjekklister for dokumentert daglig kontroll av betongpumper, men disse blir ikke fylt ut.
- Det er risiko forbundet med å bevege seg under bommen på en betongpumpe
