Prosjekt: Posten Østlandsterminalen, 17500m2,
Byggherre: Posten Eiendom Robsrud AS

HENDELSEN: NESTENULYKKE_ROTERENDE VIFTEBLADER FALT NED

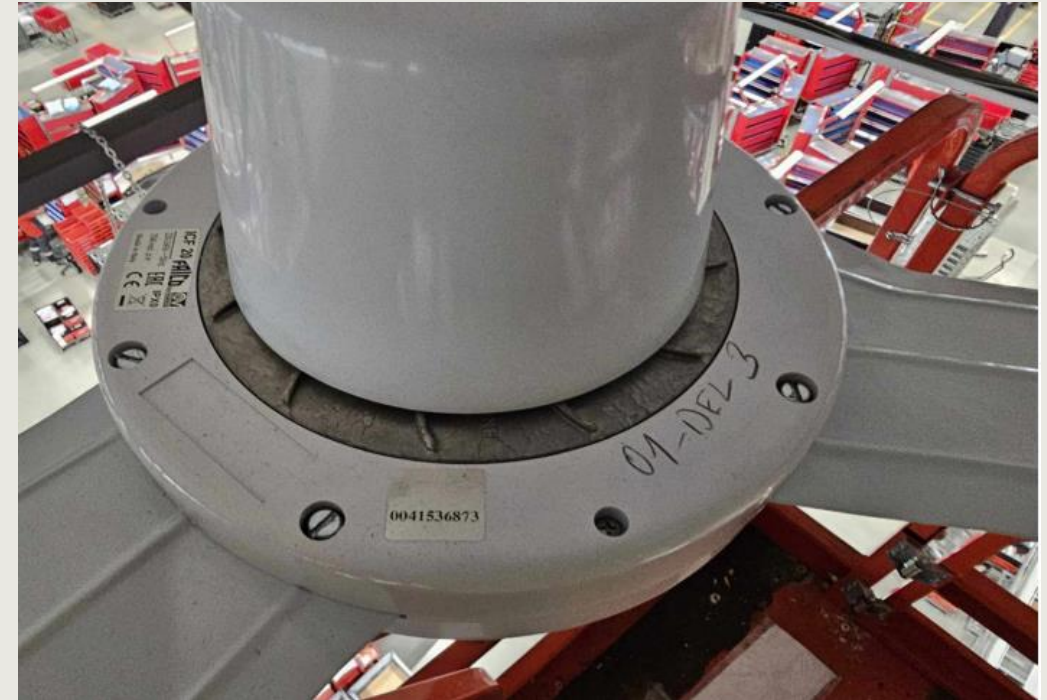
- Dato: Mandag 18.09.2023
- Delvis overtagelse av bygget er utført uken før.
- Ca kl 16.00 kommer beskjed om at 2 stk vifteblader fra sirkulasjonsvifter i taket hadde løsnet og fløyet ned i «RK avdelingen» der Postens personell befant seg. Heldigvis ble ingen truffet. Dette medførte midlertidig stans i denne delen av Postens terminal.
- Årsak: utilstrekkelig innfesting av vifteblader. Det manglet enkelte skruer samt at noen skruer ikke var tilstrekkelig montert. Ett vifteblad veier 550gr og henger 10 meter over gulvnivå.
- Umiddelbart tiltak: Den nye delen av terminalen ble sperret av og evakuert.

- Byggherre krever umiddelbar kontroll på alle viftene vedr. innfestinger og rapport på hendelsesforløpet med bakenforliggende årsaker og tiltak.
- Granskning av hendelsen med berørte aktører (TUE) med Læring i den forbindelse.
