Stålbjelke veltet i bakken under oppstempling

23.04.2020, Backe Østfold AS

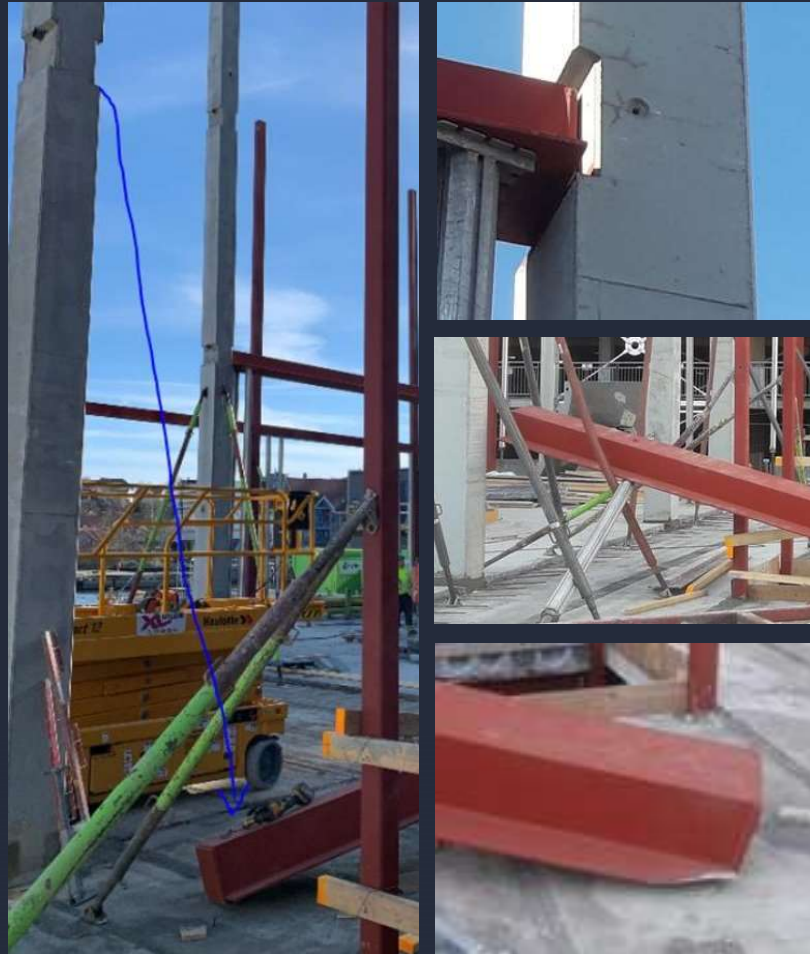
Montør stemplet under bjelke som manglet montasjesveis, bjelken mistet anlegget mot søylen den lå på og veltet i bakken. Ingen personskade, men potensiell dødsulykke.

- For å effektivisere kranbruken hadde montasjesveis ikke blitt utført før bjelken ble løsnet fra kрана. De to sveiserne som gikk etter for å sveise glemte denne bjelken.
- Montøren som stemplet opp var ikke klar over at bjelken ikke var festet. Festepunktet var ikke synlig fra der montøren stod og det var ikke mulig å avgjøre på noe annet vis om bjelken var festet.
- Bjelken hadde montasjesveis som eneste planlagte barriere mot velt ved ytre påkjenning i montasjefasen

1. Elementer skal aldri forlates uten å være sikret. For elementer som krever montasjesveis skal denne utføres FØR de kan løses fra kрана
2. Dersom det er ønskelig å fravike fra standard prosedyre skal det alltid gjøres en sikker jobb analyse
3. Prosjekteringen må tilrettelegge for trygg montasje. Så langt det er mulig skal de prosjekterende fjerne mulig risiko gjennom sine valg av løsninger. Viktige forutsetninger for sikker produksjon må kommuniseres tydelig.
