Erfaringsoverføring

Fall under montasje av plattendekke

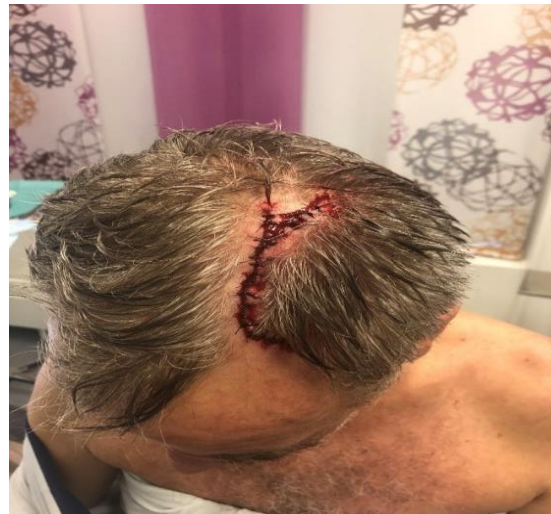
Ett arbeidslag fra jobber med å legge plattendekker (D.O.U1). Ved mottak av dekke nr 2, tar den skadde et skritt bakover for lette/dempe mottaket og da sklir plattendekke (nr 1) av reisen. Den skadde faller ned med dekket (ca 3m).

- Dekke nr 1 var under minstemålet man kan stå på (bredde – lengde – vekt)

- Reisen er korrekt montert iht instruks fra PERI, men ble feil når rekkefølgen på elementmontasje ikke ble utført etter rutinen
- Manglende opplæring i rutine - plattendekker
- Manglende kommunikasjon om montasjeplan

- Anskaffe og ta i bruk hakestropper når man jobber i fallsikringsutstyr
- For videre monteringer skal leggerekkefølgen av dekkene i hvert enkelt tilfelle angis på leveranseplanen. Leggerekkefølgen skal gås igjennom med den ansvarlige for den aktuelle jobben

- Kontrollere at alle som legger plattendekker i Betonmast har vært gjennom implementeringen av ny rutine
