Læring etter hendelse

Betongbit falt på hode

Hendelses dato: 19.01.2023

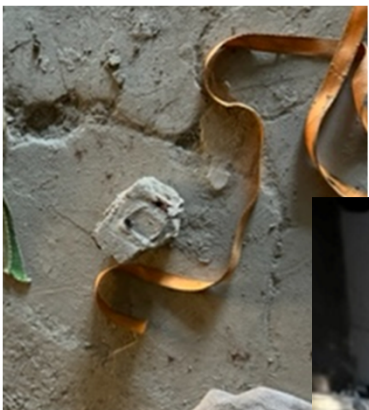
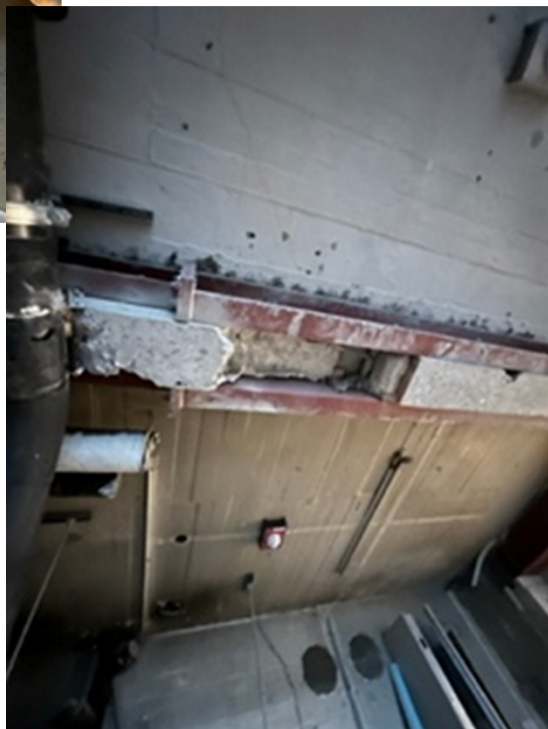
- Rørlegger var i ferd med å kutte/demonterer rør, da en betongbit (10x10 cm) falt ned fra taket og traff hen i hode
- Dette skjedde på ett området der betongveggen var ferdig revet og bjelker ble satt opp av byggentreprenør (annen byggherre og prosjekt) og plassen klargjort for andre entreprenører i nytt prosjekt

- Løs betongbit (10x10cm) falt ned fra taket

- Løse betongbit i taket ble ikke oppdaget etter tidligere rivning i samme rom
- Tak/vegger ble ikke godt nok kontrollerte etter rivning

- Umiddelbart: Bruke hjelm i rommene inntil kontroll og rensetiltak er gjennomført
- Alle rom der rivning har foregått skal kontrolleres for løsmasser
