Høna på krana kommer borti stillas

Fakta og konsekvens

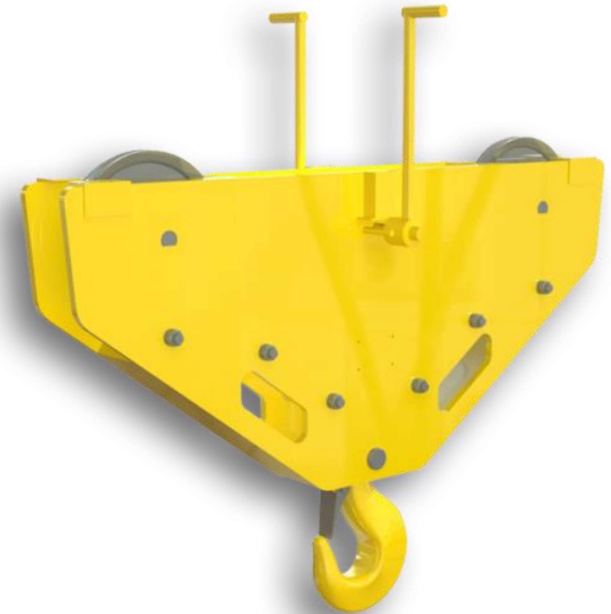
En lift skulle løftes ut fra kjeller med hjelp av kran. Da høna (den delen på krana som kan gå opp og ned) skulle senkes ned mellom taksperrer fikk kranfører signal fra anhuker at forholdene var klar. Anhuker var ikke tilstede (som påkrevd) da beskjed til kran om klarering om nedsenkning ble gitt. Anhuker hadde da heller ikke visuell kontakt med høna under hivet. Da høna ble senket ned kom den borti stillas som var under oppføring. En person arbeidet i stillaset. Person i stillas var korrekt sikret. Da høna kom borti stillas måtte han snarlig manuelt skyve høna vekk fra stillas for å minimere kollisjonskraften. Hendelsen ble varslet umiddelbart over samband-stoppsignal, og avverget større skadeomfang. Potensialet for alvorlig personskade var tilstede.

Mangel på synlig kontroll av heisebane til høne ved anhuker.

- Kran fikk stoppsignal og trakk seg ut av prosjekt
- Var en generell SJA for kran, men på grunn av ny konstruksjon (kraning gjennom bjelker) skulle UE ha varslet om behov for tverrfaglig SJA
- Endring i sambandsrutine for kran: over til bekreftende meldinger. Bekreftende meldinger fra Kranfører ville sikret bedre klarete forhold.
- Anhuker skal følge reglement/rutiner for anhuker, ha visuell kontakt og være tilstede.
- Anhuker fra UE ble tatt ut av prosjekt etter samtale med UE. Forhold som kom frem fra samtalen avdekket uakseptabel holdninger. Anhuker snakket flytende norsk
