Bjelke falt fra stillas og gikk gjennom glasstak på gangsone

Fakta og konsekvens

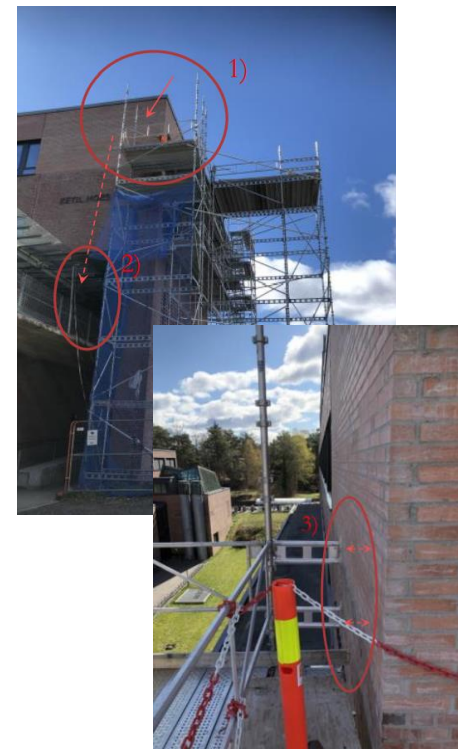
Det ble under innrednings-arbeider plassert en ca 1,5 - 2 m lang bjelke (48 x98 mm) i stående stilling på stillas, lent mot byggets fasade (bilde - pkt.1)

På grunn av rystelser i stillas og/eller vinden, så skled bjelken mot stillasets ende-rekkverk (bilde - pkt 3.) Her har bjelken enten falt over rekkverk pga høyt tyngdepunkt, eller sklidt ut mellom rekkverk og fasade da det er en 10-15 cm åpning her.

Bjelken falt ned på glasstak over gangbroen i 2.etg som ligger rett under. Den pulveriserte og gikk rett gjennom 1 glass-element, og slo ned i gangbroen under (se bilde - pkt 2.)

Montør plasserte bjelken i en ustabil, stående posisjon på stillaset og forlot den der slik at vind eller rystelser fikk bjelken til å velte.

Bjelken falt da gjennom åpning mellom stillas og fasade.

Glass-elementet over gangbroen knuste, og bjelken slo dermed ned i selve gangbroen.

En 10-15 cm åpning mellom stillas og fasade pga deler av stillaset hadde blitt demontert. Normalt ville et veggfeste eller sikringsnett som skulle vært re-montert, sannsynligvis vært plassert slik at bjelken ikke hadde falt gjennom åpningen. Glasstaket var ikke laminert og bjelken gikk derfor rett gjennom og traff gangbroen.

- I sluttfasen av prosjekter er det viktig at sikkerhet opprettholdes, det har lett for at dette slakkes litt av når prosjektet nærmer seg ferdig.
- Egen risikovurdering (SJA) av stillas som står igjen etter demontering, spesielt sett opp mot 3. person.

- Ved demontering av deler av stillas bør gjenstående stillas gås gjennom av driftsleder sammen med montører.
- De delene av et stillas som ikke er i bruk bør stenges av med sperrebånd slik at materiell og utstyr ikke blir lagret der.

- Ved opplæring i bruk av stillas (lovpålagt) tas inn punkt med å ikke plassere materiell og utstyr stående på stillas med veltefare.
- Delen av gangbroen som var nærmest stillaset skulle vært tildekket med kraftigere beskyttelse. Slik sikring av 3.person må alltid vurderes nøye.

- Bruke vaktmann for å beskytte 3.person dersom arbeid med tyngre gjenstander (f.eks montering/demontering av stillas) foregår rett over soner der 3.person kan ferdes.
