Prosjekt: Posten Østlandsterminalen, 17500m2,
Byggherre: Posten Eiendom Robsrud AS

HENDELSEN: NESTENULYKKE_ROTERENDE VIFTEBLADER FALT NED

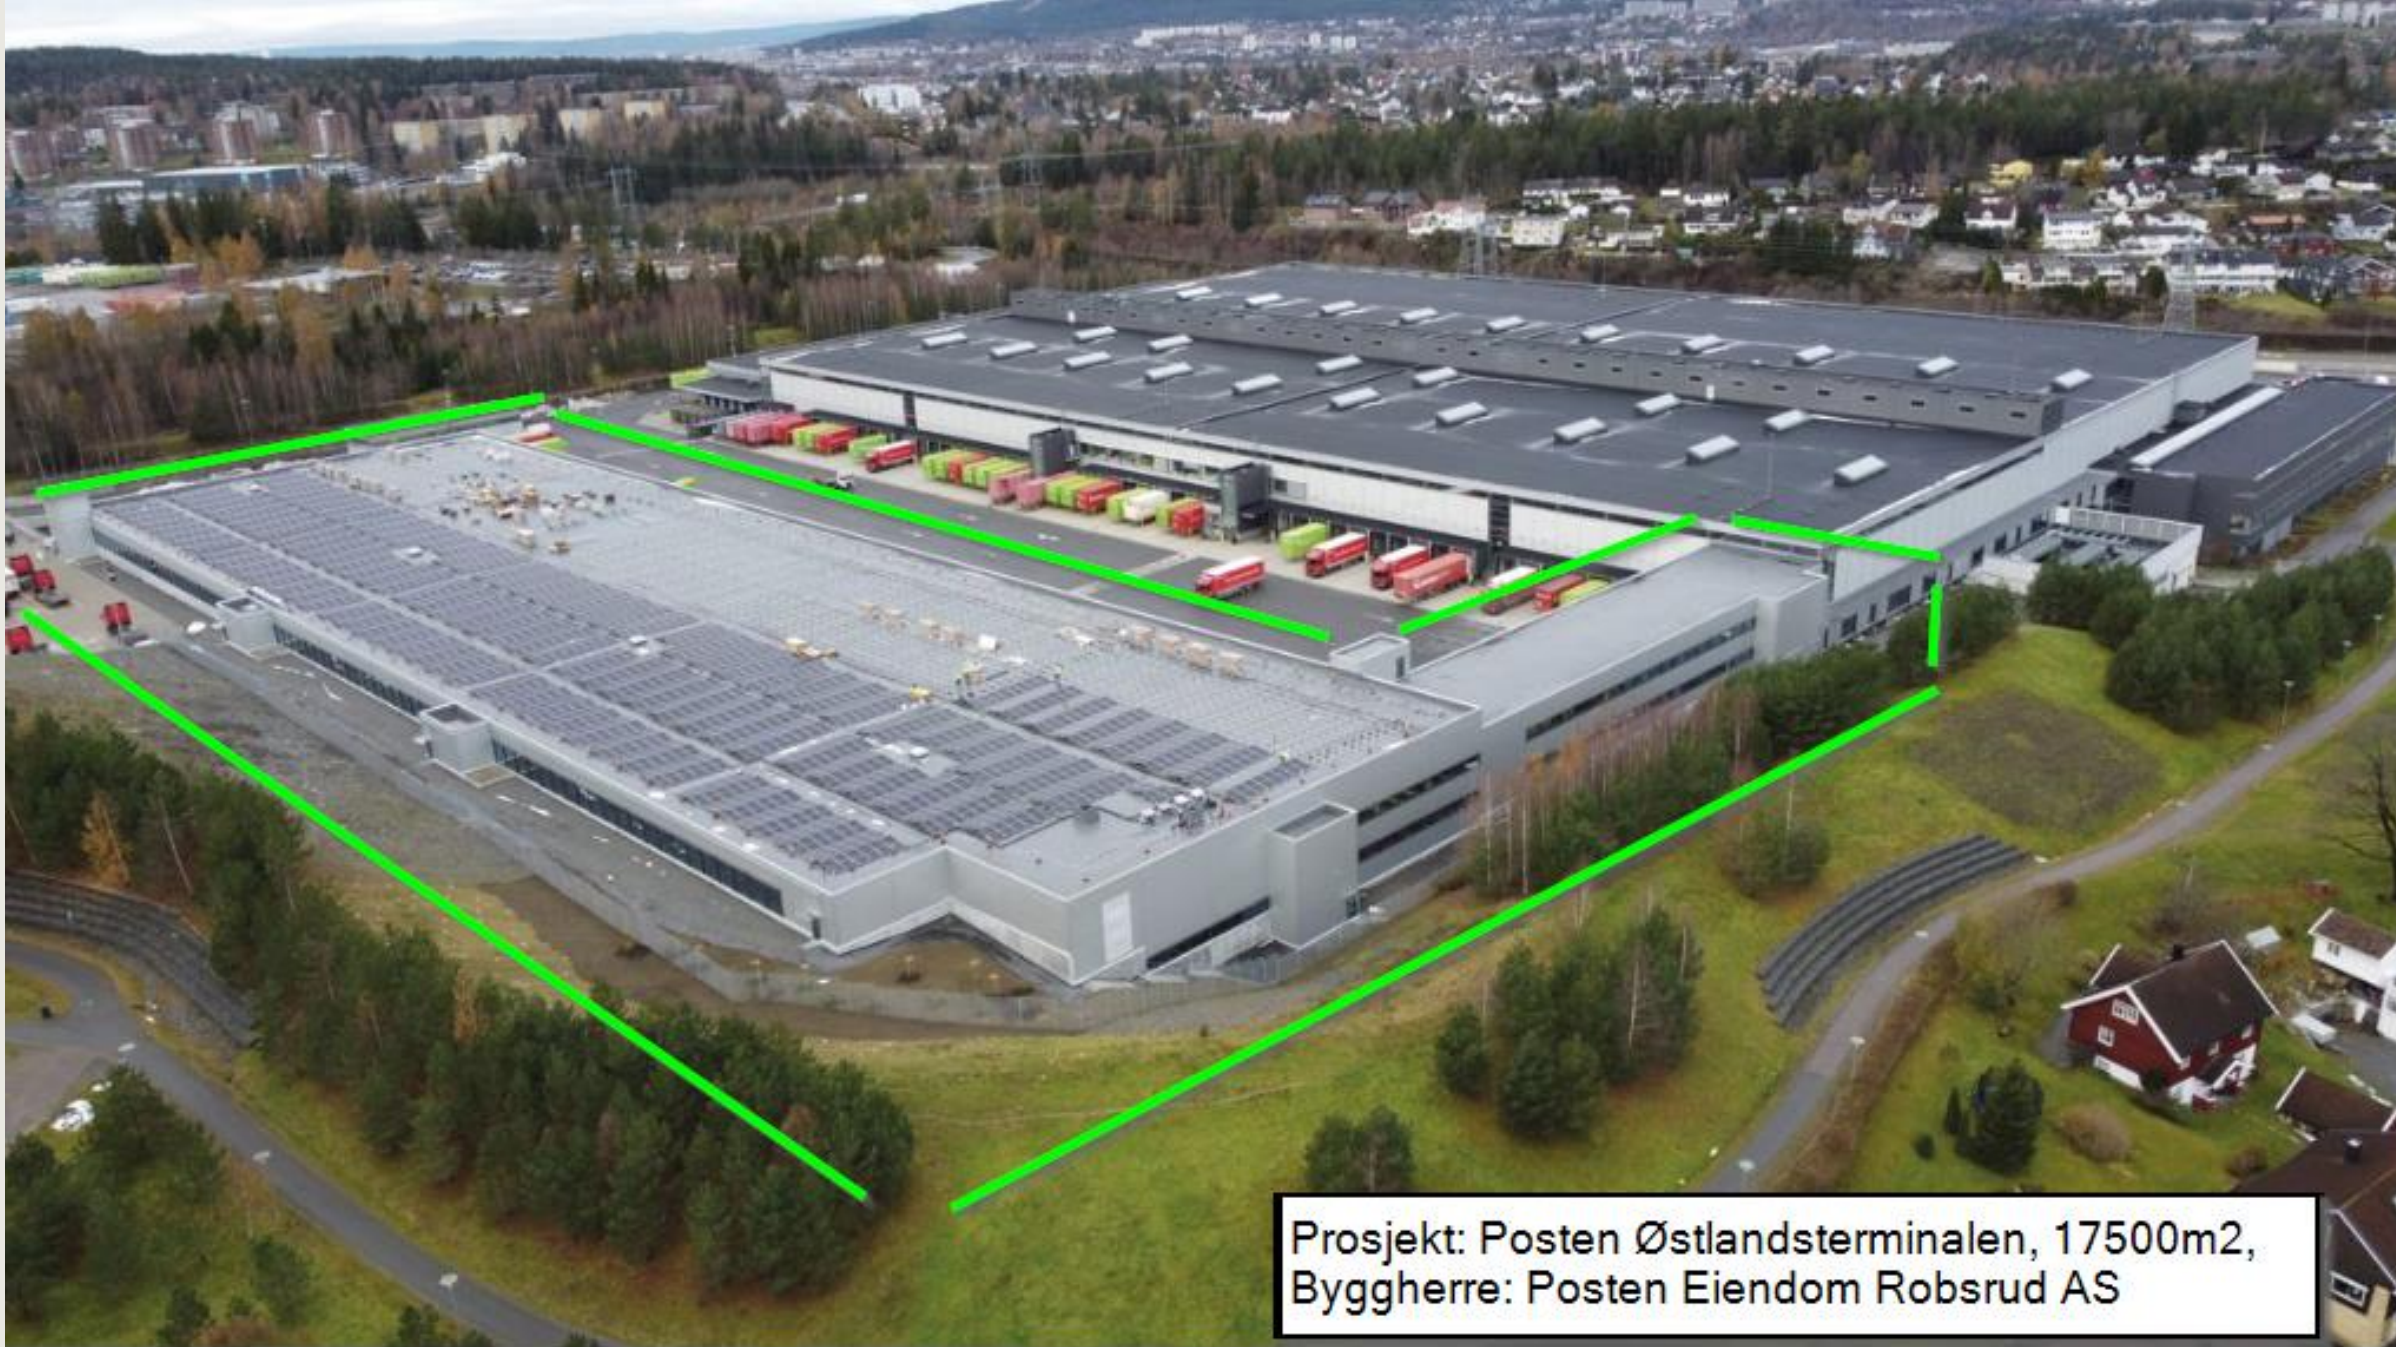
- Dato: Mandag 18.09.2023
- Delvis overtagelse av bygget er utført uken før.
- Ca kl 16.00 kommer beskjed om at 2 stk vifteblader fra sirkulasjonsvifter i taket hadde løsnet og fløyet ned i «RK avdelingen» der Postens personell befant seg. Heldigvis ble ingen truffet. Dette medførte midlertidig stans i denne delen av Postens terminal.
- Årsak: utilstrekkelig innfesting av vifteblader. Det manglet enkelte skruer samt at noen skruer ikke var tilstrekkelig montert. Ett vifteblad veier 550gr og henger 10 meter over gulvnivå.
- Umiddelbart tiltak: Den nye delen av terminalen ble sperret av og evakuert.

- Byggherre krever umiddelbar kontroll på alle viftene vedr. innfestinger og rapport på hendelsesforløpet med bakenforliggende årsaker og tiltak.
- Granskning av hendelsen med berørte aktører (TUE) med Læring i den forbindelse.

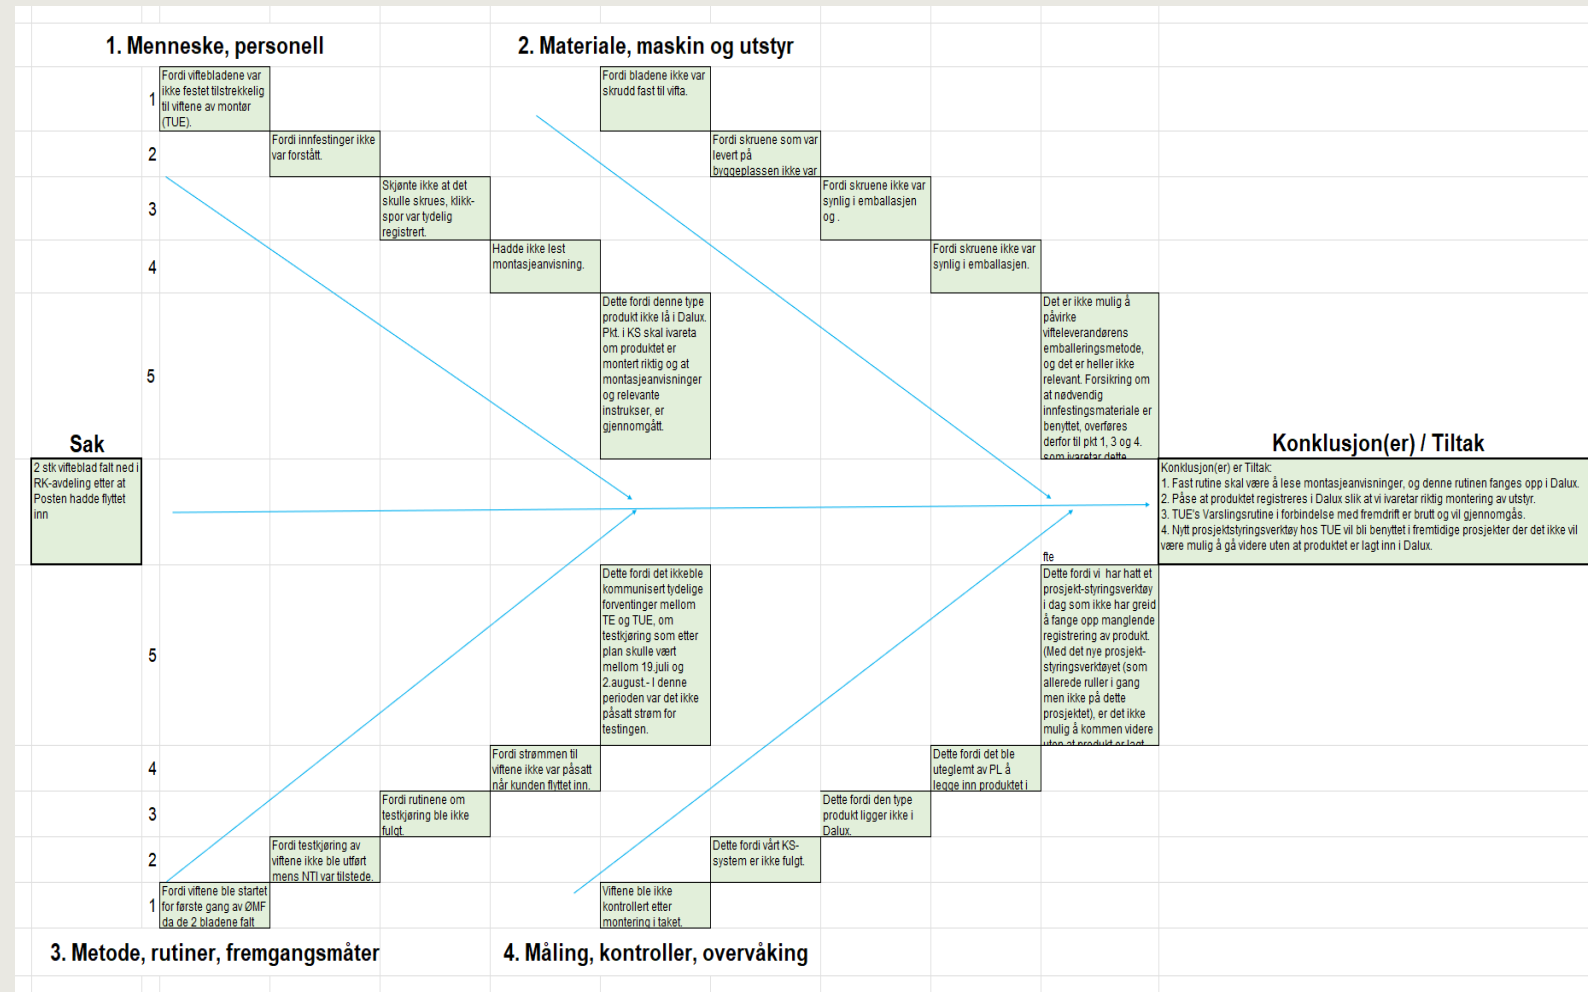
- Planleggingen for funksjonstesten (hos TUE) måtte avbrytes grunnet manglende strømtilførsel.
- Varsling om brudd på denne spesifikke fremdriften ble ikke utført
- Monteringsveiledning ble ikke fulgt og materiell var ikke sikret før bruk
- Varsling på brudd på KS ble ikke utført
- Kontrollplanen (hos ØMF) var ikke godt nok benyttet. KS på faget ble ikke berørt.

- Øke kompetansen på bruken av kontrollplanen (bl.a. manglende stikkprøvepunkter på faget for installasjon viser dette)
- Forbedre rutiner vedr forholdet mellom risiko, kontrakt og kravspesifikasjon som berører underlag for den prosjektilpassede kontrollplanen (risikobasert tilnærming)
- Det kreves en gjennomgang av «Plan for gjennomføring av slutfase».
