Den 27.11.2020 ca. 05:45 falt det ned en steinblokk fra heng i området mellom salve 1 og 2 under påføring av sprutbetong. I dette område av tunnelen har flere ulike personer over tid beveget og/eller oppholdt seg når de har drevet med tunneldriving med tilhørende aktiviteter etterfulgt av aktivitet med påføring av sprutbetong for samtlige 3 salver.

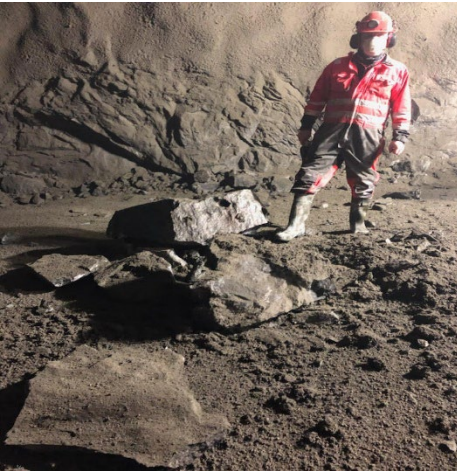
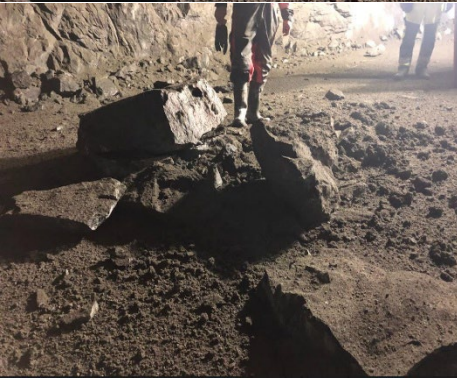
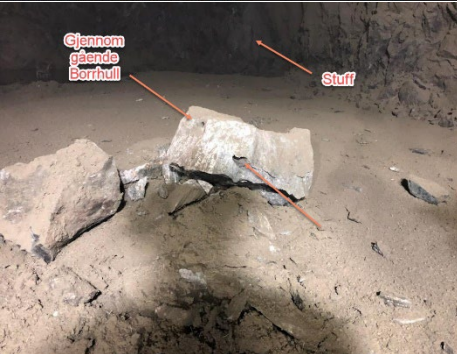
**Konsekvens:** Ingen personer eller maskiner var i området da blokken falt ned

- Området var ikke spettrensket

- Brudd på prosedyre. Ikke gjennomført tilfredsstillende spettrensk på de tre omtalte salver.
- Prosedyre Bergrensk – arbeidsbeskrivelse er ikke tydelig nok med tanke på viktigheten av spettrensk av den salve du står på samt tidligere usprøytet salver.

- Prosedyren for bergrensk er tilfredsstillende, men det settes som tiltak at prosedyren skal gjennomgås med samtlige tunnelskift
- I gjennomgangen med tunnelskiftene skal det tydeliggjøres for alle at rensk uansett skal utføres ihht til instruks uavhengig av om andre aktiviteter må vente.
- Nye baser som kommer inn i prosjektet skal gjennomgå prosjektets rutiner og gjeldende prosedyrer
