Kutt i armen ved bæring av HILTI AG 125-A36 vinkelsliper

Hendelse, konsekvens og årsaker

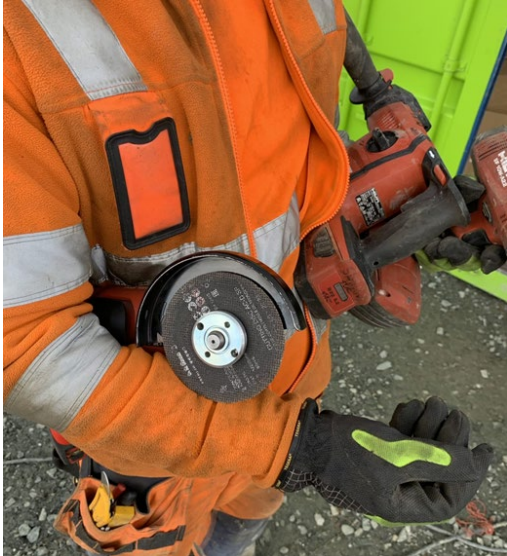
En betongarbeider kuttet seg på en batteridrevet vinkelsliper i forbindelse med rydding etter endt arbeidsdag. Han bar en batteridreven Hilti AG 125-A36 vinkelsliper i høyre armkrok med batteriet i, da han også hadde annet utstyr i hendene. På vei opp til containeren begynte vinkelsliperen å skli ut av armkroken. For å unngå at den skulle falle i bakken, klemte han vinkelsliperen inntil kroppen. Da den skled nedover ble innkoblingssperre (sikkerhetsinnretning) på startknappen flippet over, og ved at han klemte vinkelsliperen inntil kroppen for å hindre at den falt til bakken trykket han inn av/på-bryter og vinkelsliperen startet utilsiktet. Vinkelsliperen skar seg inn på tvers av underarmen. Han fikk et 7-8 cm langt kutt, 4 sener ble skadet (delvis avrevet) og måtte sys. Overarmen ble gipset for stabilitet i håndleddet med påfølgende sykemelding i 3 måneder.

Direkte årsak: personen bar batteridrevet vinkelsliper i armkroken, med batteriet i.

- Sikkerhetsmekanismen for denne vinkelsliperen er spesielt enkel å betjene ved at den er plassert på startknappen.
- Manglende dokumentert sikkerhetsopplæring og manglende utstyrsspesifikk opplæring.
- Risikoen ved å flytte slikt utstyr var ikke diskutert spesielt på prosjektet og er heller ikke nevnt spesielt i styringssystemet. Risikoen avviker fra elektroverktøy med ledning ved at så lenge batteriet er i, er det en risiko for at maskinene kan starte. Denne risikoen kan være lett å glemme.
- Risiko ved å flytte batteridrevet verktøy diskuteres ikke spesifikt i opplæringsmateriell, modul 11 (håndholdt arbeidsutstyr).
