# Skade etter kontakt med Nonset

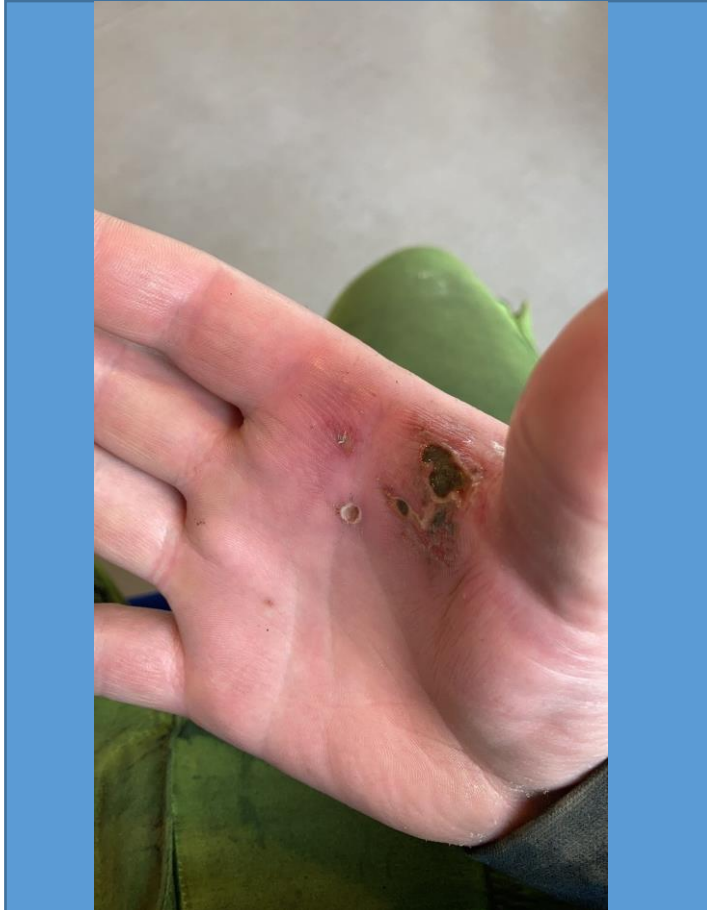
➤ Under arbeid med gysemasse (Mapei nonset 120) ble det under føring av slangen under gysing av hull slipt/gnagd hull i hansker som resulterte i friksjonsbrannsåre på begge hender uten at dette ble merket. Som følge av dette kom det også gysemasse som var på slangen inn i sårene, som deretter herdet i såret.

- Brannsåre i hånden
- Størknet sement i sår
- Måtte skjære bort det forurensede i sårene
- Behandling med antibiotika

- Slitasje på hanske som resulterte i kontakt med Nonset.

➤ Ikke fokus på verneutstyret/ikke kontrollert for slitasje under vegs i arbeidet, noe som kan skyldes problemer med slangen kombinert med tidspress i tillegg til at konsekvensene av å komme i kontakt med kjemikaliet muligens ikke ble understreket nok i forkant.

- Mer fokus på verneutstyr og konsekvens av kontakt under gjennomgang av SJA.
- Kontrollere om hanskene som var benyttet er de som er best egnet for slik arbeid, eventuelt erstatte med noen bedre.
- Prioritere HMS under arbeidet: kontrollere for slitasje og bytte hansker før det går hull.
- Ved å være påpasselig med å sjekke for slitasje etc. vil man også oppdage hull fortere, og dermed få skylt i vann umiddelbart/mye tidligere for å minimere skadene dersom uhellet først er ute.
