# Last faller som følge av skarp kant mot løftestropp

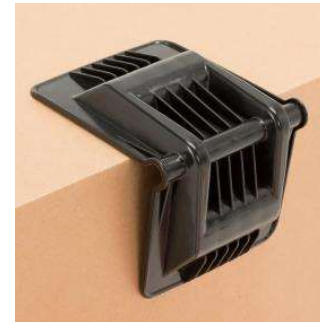
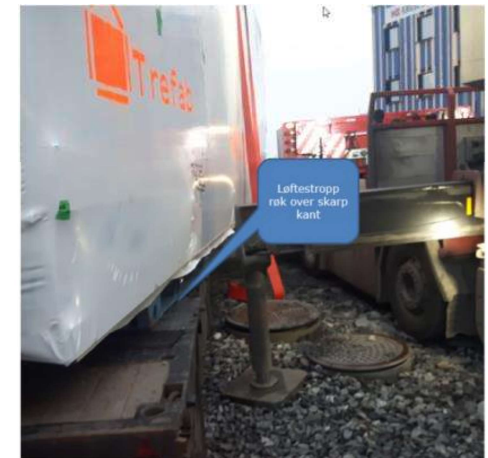
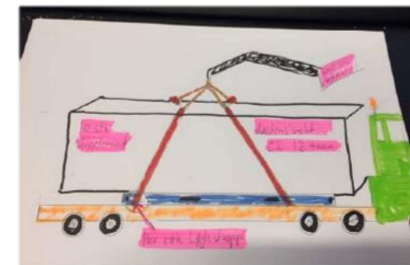
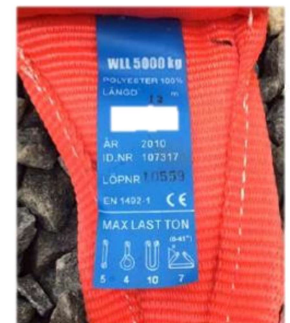
Foregikk lossing av leveranse av 10 stk ytterveggelementer fra containerramme til prosjektet da en av løftestroppene ryker. Løftestropp var klargjort av leverandør og last lå direkte på stroppene, så det var ikke mulighet for å kontrollere. Last var 20 cm over lasteplan da hendelsen inntraff.

Vektkapasitet for løftestropper var overholdt, men stroppen var i direkte kontakt med den skarpe kanten. Her skulle det ha vært brukt en såkalt "kantbeskytter", som da skulle vært mellom stroppen og den skarpe kanten.

- Leveranse som elementer blir levert og lagret på, er i mange tilfeller ikke godkjent som løfteutstyr.
- Benytte egnet løfteutstyr/stropper, kjetting i henhold til vekt og beskrivelse
- Skadet, ikke sertifisert løfteutstyr skal ikke benyttes
- Gjennomgang av brukerveiledning for arbeidsutstyr/løfteutstyr
- Gjennomgang av SJA ved endringer av personell/leveranser og montasjeplaner
- Alltid sikring av last og avsperring
